トラブル対策（詳細説明）

IC カードリーダーライタのインストール時のトラブル対策

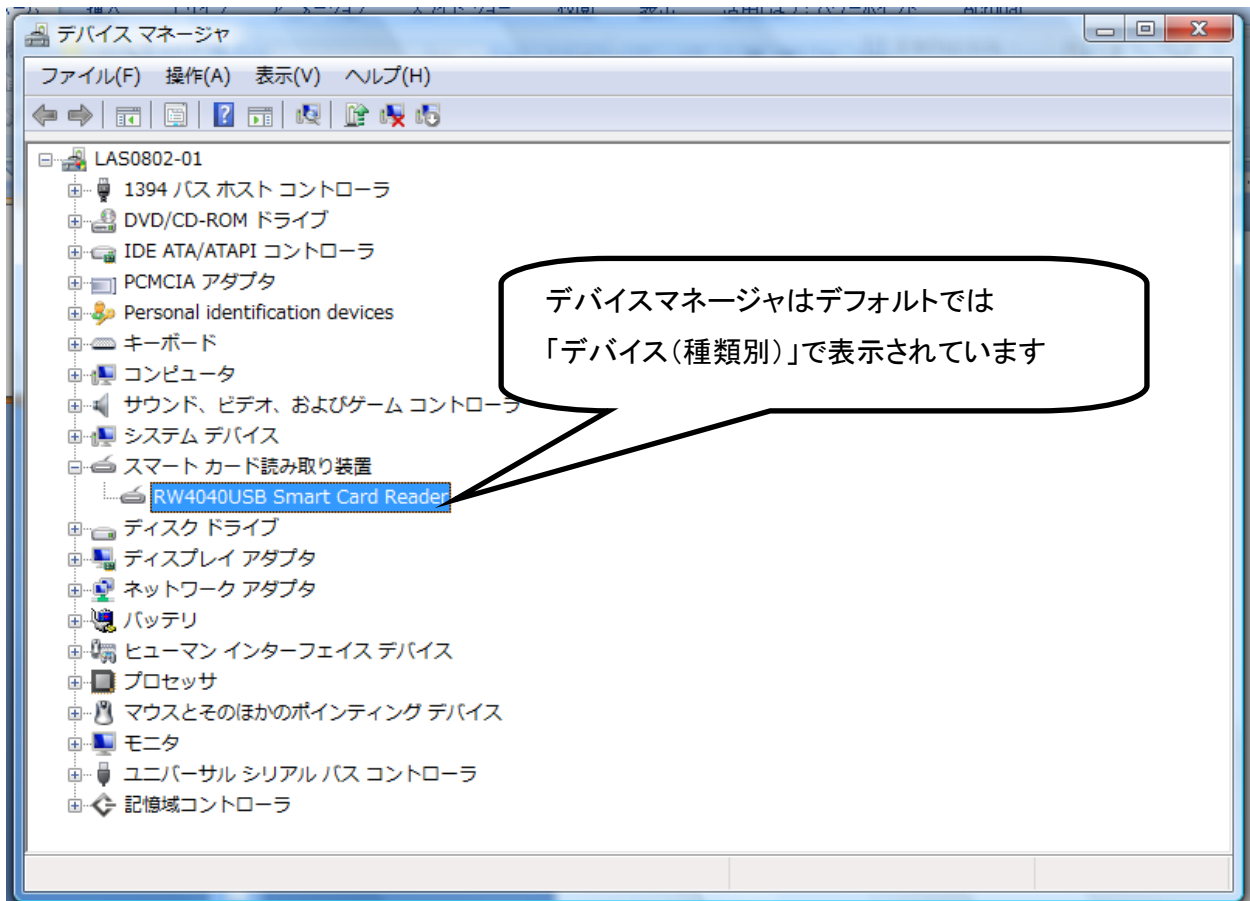
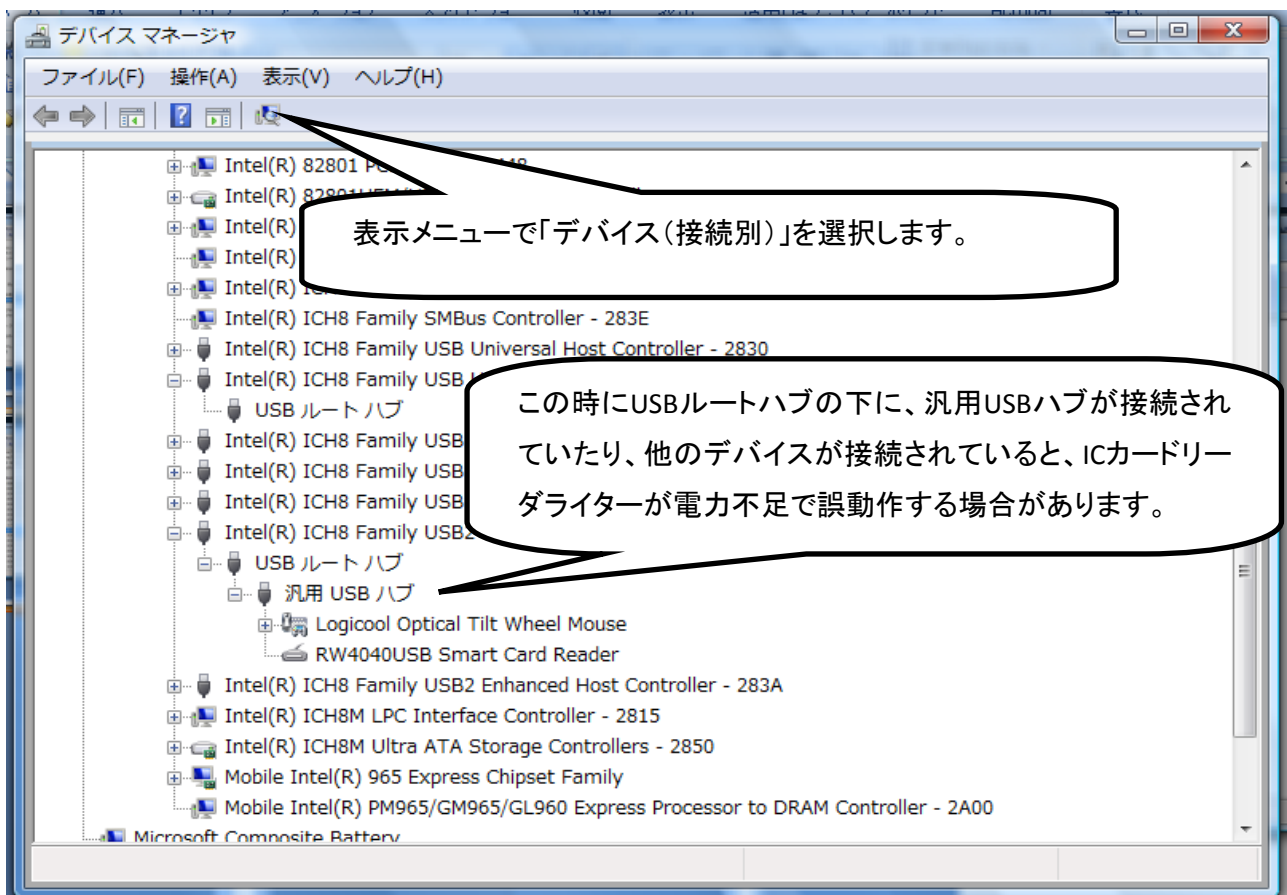
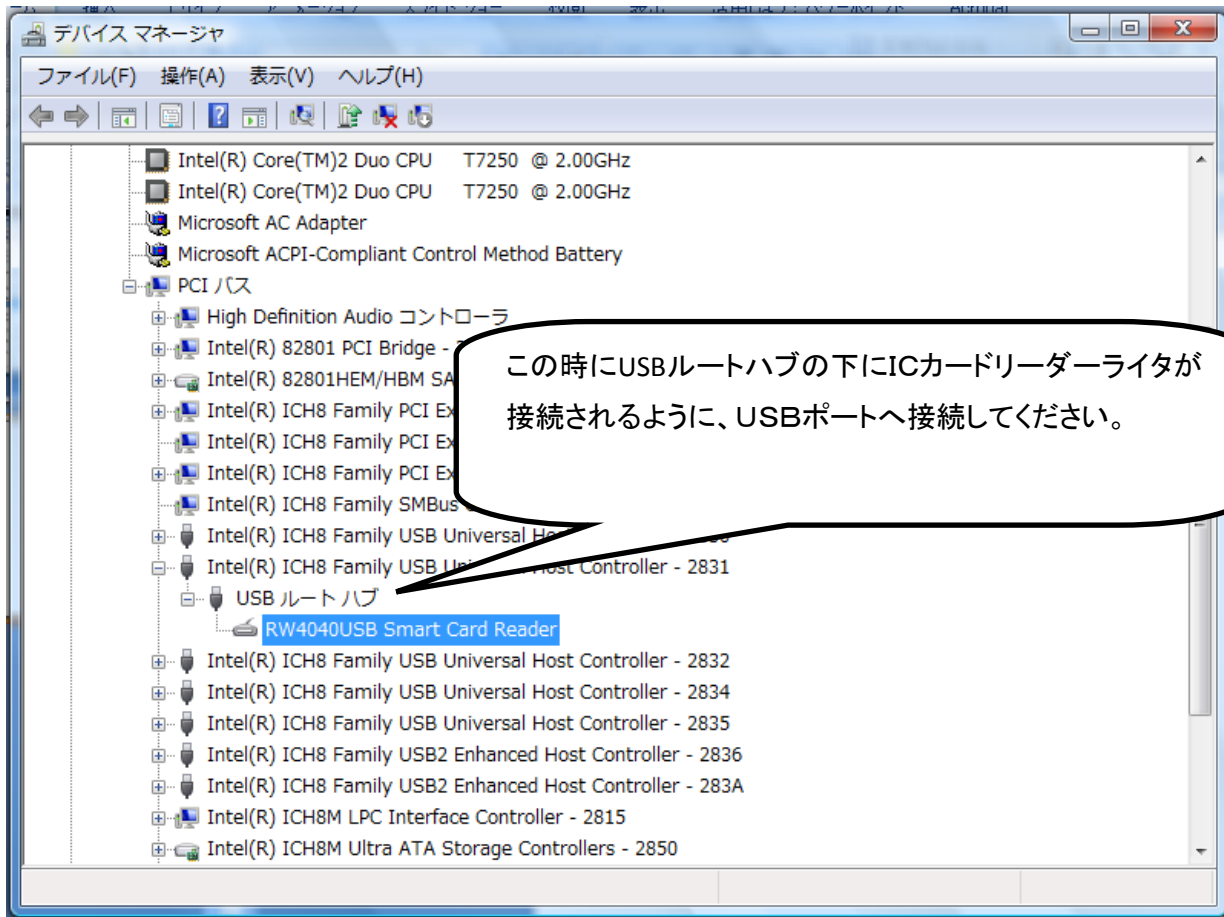
IC カードリーダーライタの動作不安定の原因としては USB の供給電力不足に起因するものが多いようです。USB ハブで手軽に接続ポートを増やせるのですが、バスパワー方式という USB ハブ（電源アダプタなしで 電力をパソコンに依存しているもの）を使用している場合には、同時に接続される機器によっては電力不足になるようです。症状としては次のような状態です。

- ・利用者クライアントソフトの動作確認をすると OK
- ・自分の証明書を表示するとエラー表示が出る。
- ・この症状は出たりでなかったりする。

動作確認では OK ですが、証明書を読む際には電力消費が増えるので動作異常になるようです。

USB の電力消費の大きいデバイスとしては次のようなものがあります。

- ・レーザー式マウス
- ・ブルートゥース（無線）装置
- ・携帯電話の充電
- ・ハードディスク
- ・バス給電方式の USB ハブ

これらの機器と同じ USB ハブへ接続しないようにご配慮ください。どのような構成かは、デバイスマネージャで添付の手順で確認し下記のような状態になるように接続しなおすと安定動作すると思います。

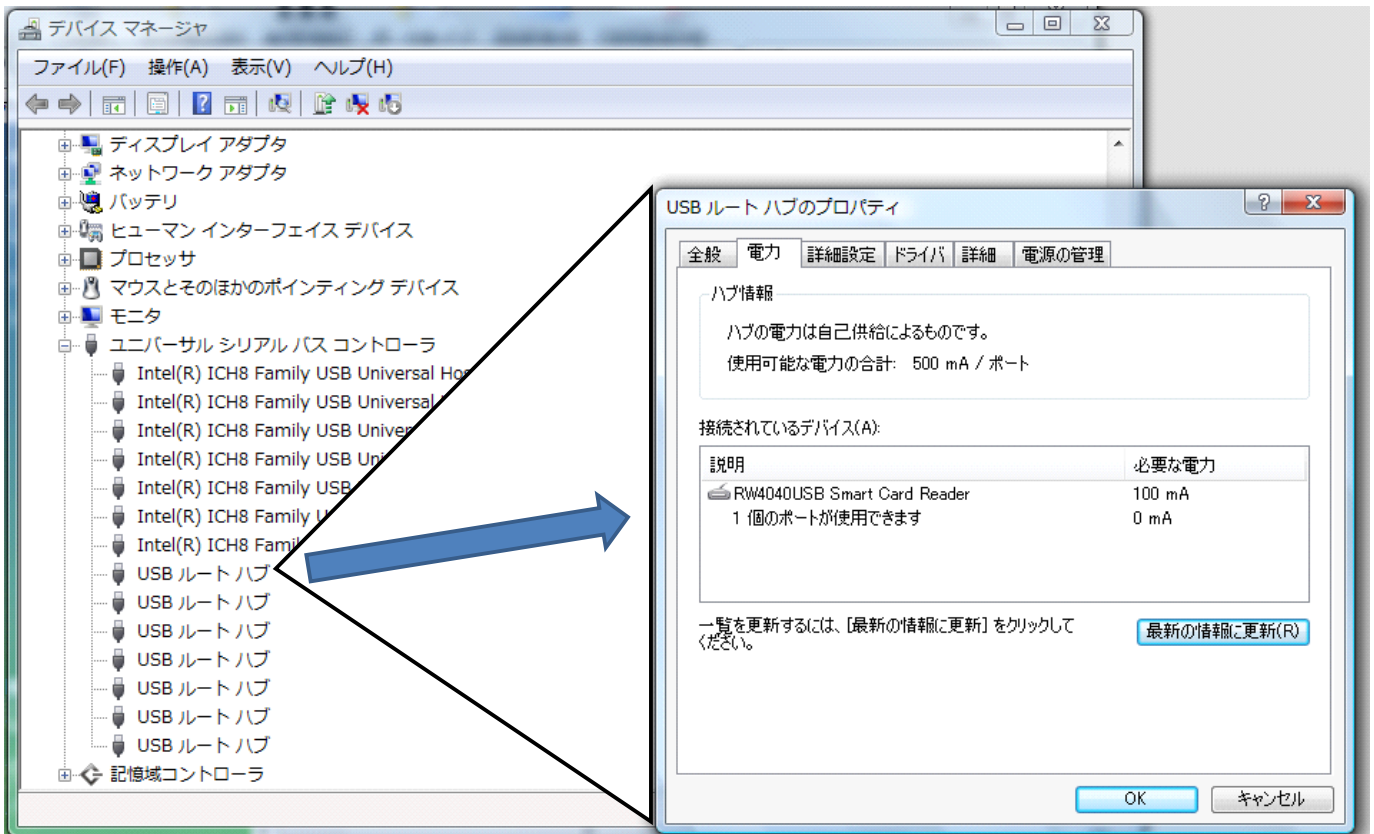
WindowsXP 以降はデバイスマネージャの USB ルートハブのプロパティに電力タブが追加されており、使用可能な電力と接続されている機器がどのくらいの電力を必要とするのかを確認できるように改善されています。添付資料の USB ポートでは、500mA 使用可能でそのうち 100mA をカードリーダーライターが消費していることがお分かりいただけると思います。

- ・デバイスマネージャのUSBルートハブのプロパティを表示する
- ・電力タブを選択すると、接続されている装置が表示され、必要な電力が表示されます。使用可能な電力の半分程度までが目安になります。

JPKI 利用者ソフトにて自分の電子証明書が表示されたり、時々エラーになるなどの場合には、ここをご確認いただき、使用可能電力の余力が少ない場合は余力のあるポートに接続変更をお願いいたします。使用可能電力の概ね半分以下で使う方が良いという意見でした。
